大成小学校・柴宮小学校 通学路の合同点検

点検日：令和2年9月4日（金）

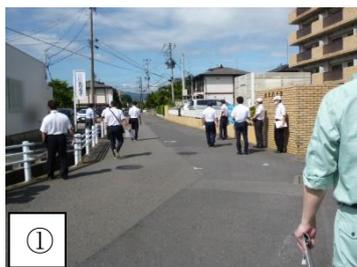
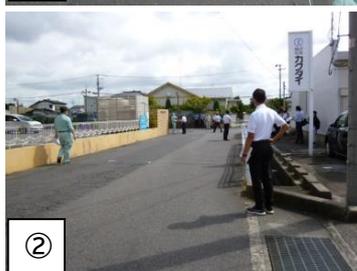
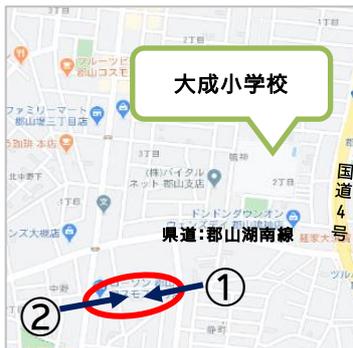
【対策会議：大成小学校】

大成小学校の点検箇所(箇所番号①②)では、こども達が登校する道路南側に側溝が通り、防護柵の間からこども達が転落する恐れがあります。より安全な道路北側へ歩行スペースを確保するために、対策会議では、(道路北側へ)外側線やグリーンベルト(歩行部を緑色にカラー化する)の設置について検討されました。

- ◎ 外側線・路面標示の設置
- ◎ グリーンベルトの設置
- ◎ 側溝改修の検討 等

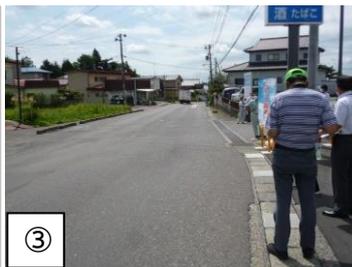
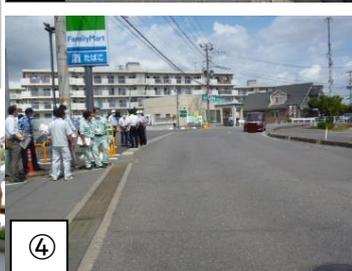
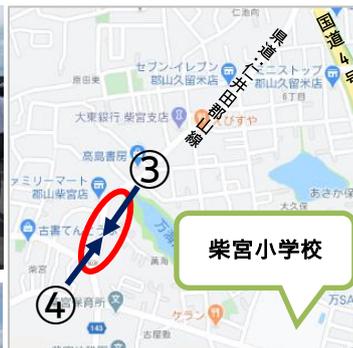
【対策会議：柴宮小学校】

続いて、柴宮小学校では、県道仁井田郡山線沿いの通学路(箇所番号③④)について点検が行われました。こども達が登下校する県道西側には歩道が無いうえ、歩車道を分ける外側線が一部薄くなっている箇所が見られました。こうした状況から対策会議では、外側線の補修(再塗装)やグリーンベルトの設置等について検討されました。

- ◎ 外側線の補修
- ◎ グリーンベルトの設置
- ◎ 信号機設置の検討 等
