富田中学区における問題点

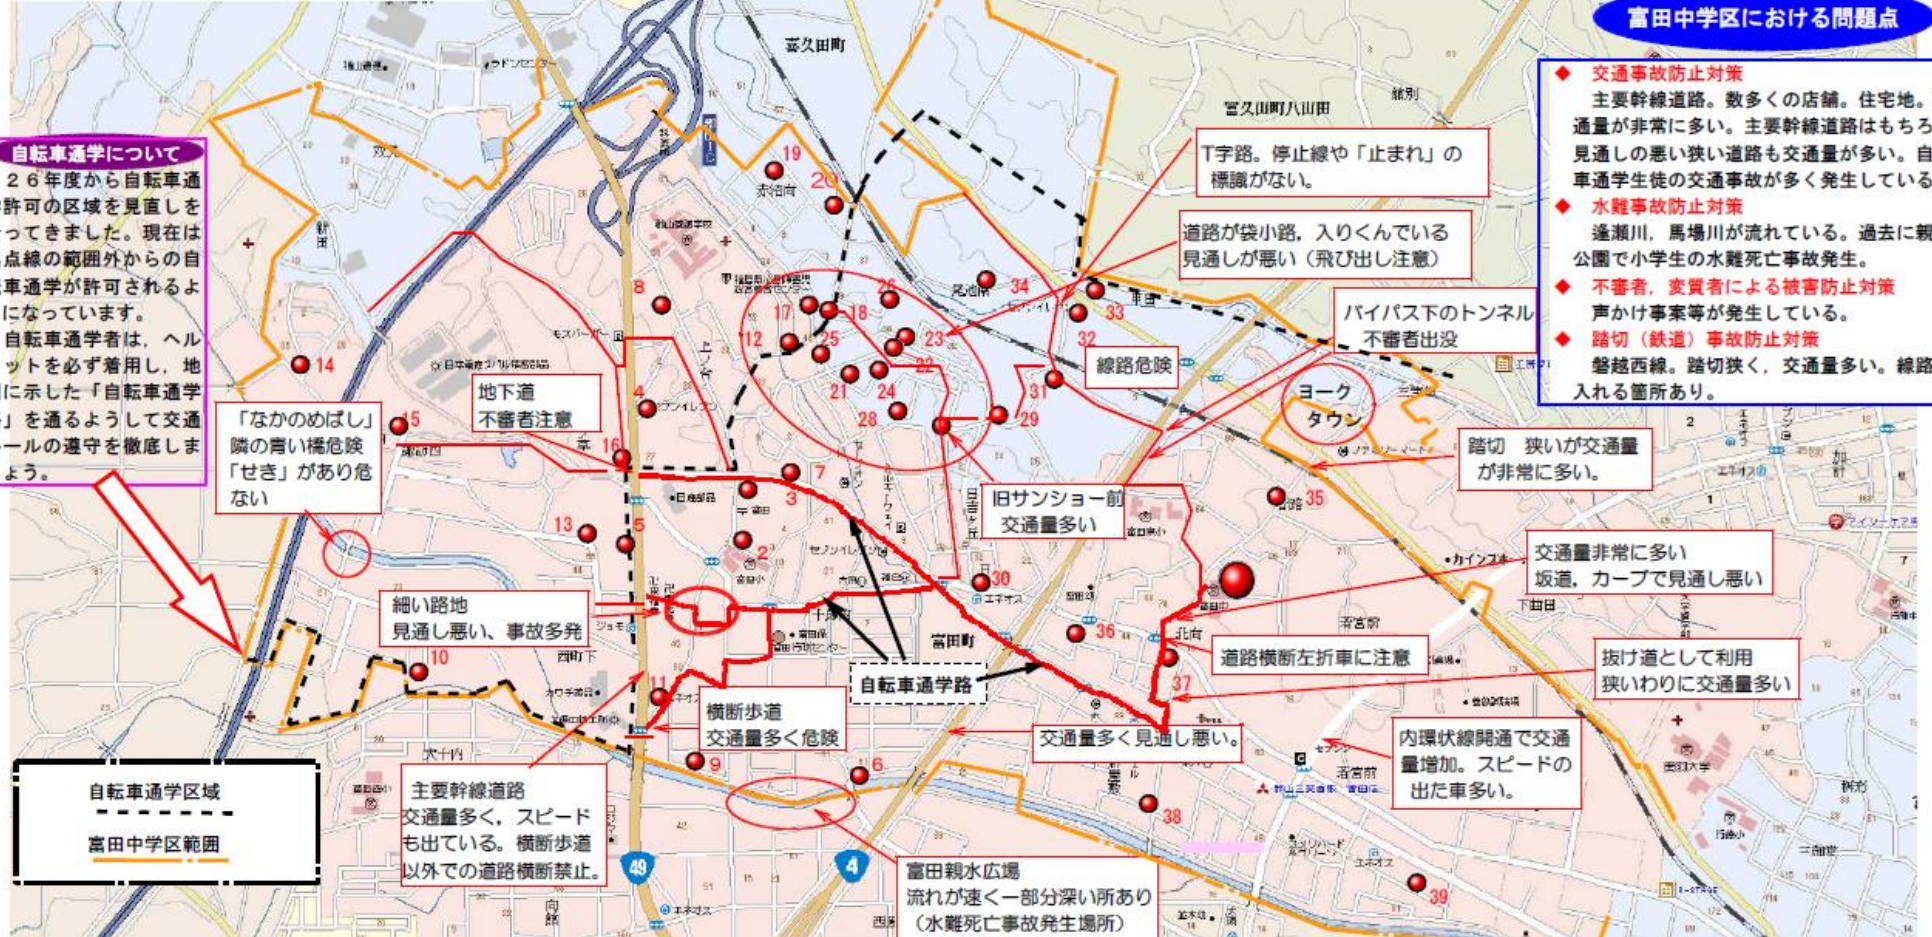
自転車通学区域
 富田中学区範囲

「なかのめばし」隣の古い橋危険「せき」があり危ない

地下道不審者注意

T字路。停止線や「止まれ」の標識がない。

道路が袋小路、入りこんでいる見通しが悪い（飛び出し注意）

バイパス下のトンネル不審者出没

線路危険

踏切 狭いが交通量が非常に多い。

旧サンショー前交通量多い

交通量非常に多い坂道、カーブで見通し悪い

細い路地見通し悪い、事故多発

横断歩道交通量多く危険

道路横断左折車に注意

抜け道として利用狭いわりに交通量多い

主要幹線道路交通量多く、スピードも出ている。横断歩道以外での道路横断禁止。

交通量多く見通し悪い。

内環状線開通で交通量増加。スピードの出た車多い。

富田親水広場流れが速く一部分深い所あり（水難死亡事故発生場所）
