No. 17
 発行日：平成 24 年 12 月 14 日号
 発行：郡山市立桜小学校

校地内除染の様子についてお知らせします①

11月16日(金)から始まった校地内除染については学校だよりNo.16でも一部お知らせしましたが、そのほかの部分も作業は順調に進んでおります。その様子についてお知らせをいたします。

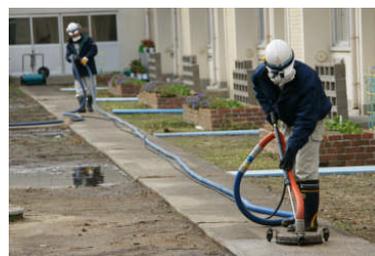
コンクリート部分は、全て「吸引式高圧洗浄機」を使い、洗浄・吸引をしました。

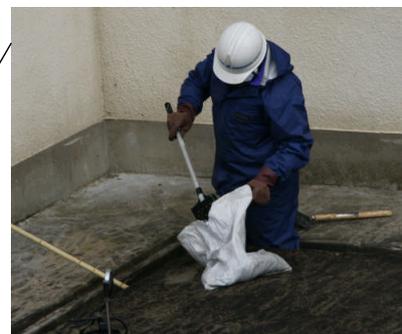
側溝や雨水升の泥を除去し、洗浄機を使い洗い流しました

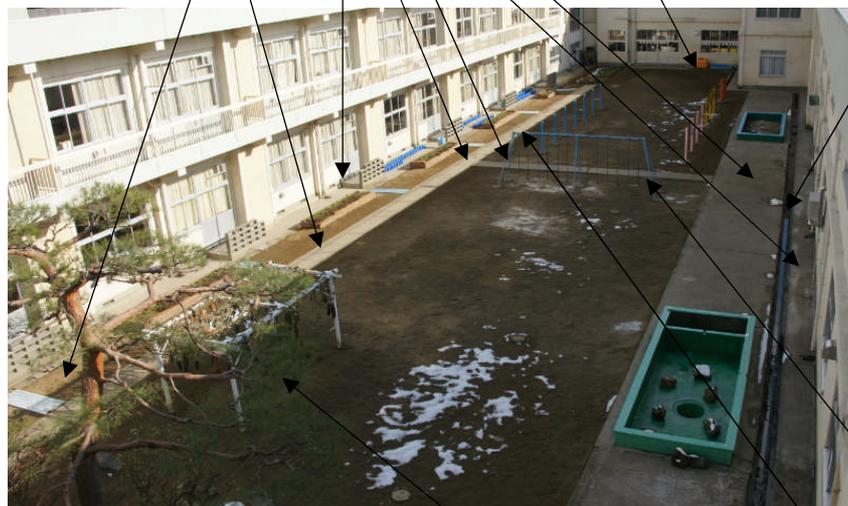
庭園部分は、樹木の枝打ち・剪定、落ち葉などの堆積物の除去、ならびに表土除去をし、その後に土(山砂)をかぶせました。

へちま棚下の表土除去をしました

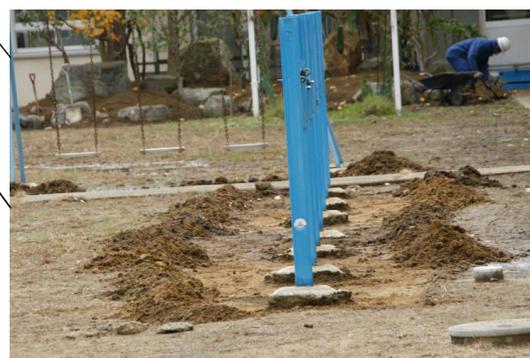
鉄棒やブランコなどの遊具を「オレンジオイル」で拭き取り、洗浄後、遊具周辺の土を除去しました。

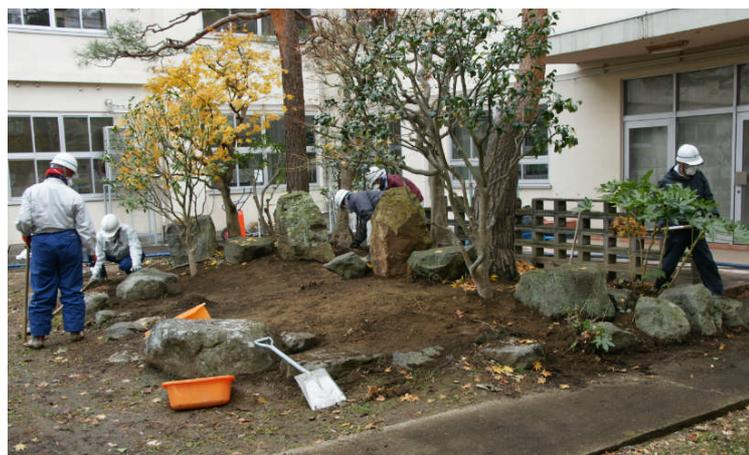
最後に、全体に土を運び、地面にかぶせてもらいました。でこぼこしていた部分が平らになり、足を引っ掛けそうな突出物部分にも土を盛り、安全に活動できるようになりました。

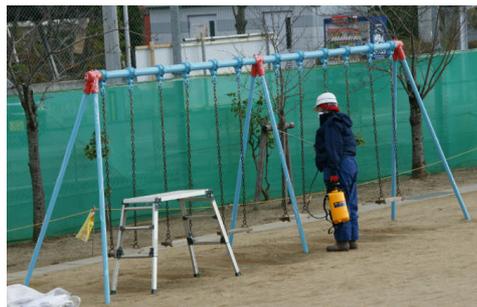
校庭の遊具にも、「オレンジオイル」を吹きつけ、洗浄をしました。

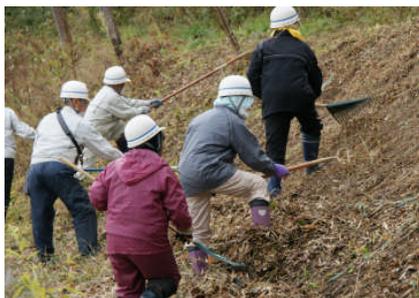
校庭西側、五百淵公園の土手部分の堆積物除去をしている所です。

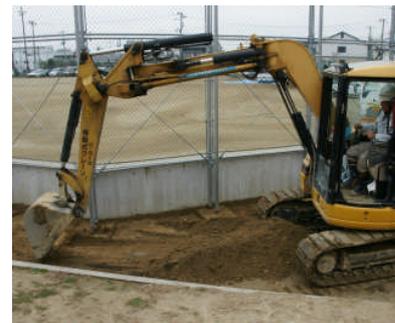
バックネット裏は、重機を使って表土除去をしました。

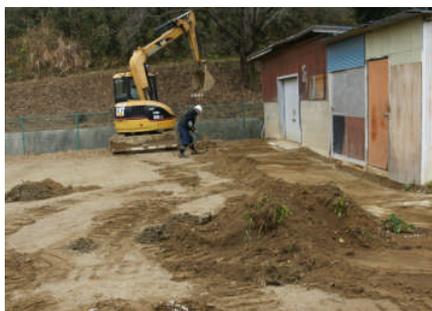
プールと体育用具室の間も重機を使って、表土除去をしました。

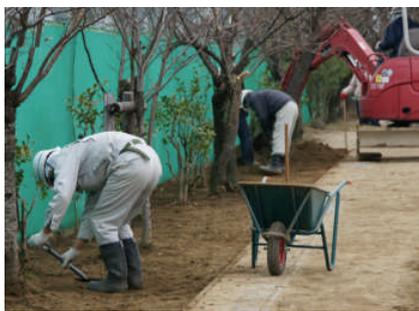
校庭東側部分の表土除去をしているところ です。

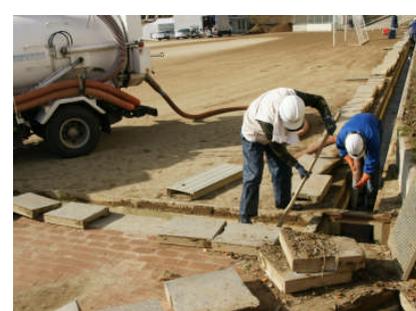
校庭にある側溝は、すべて、泥を除去し、高圧水洗浄をしました。

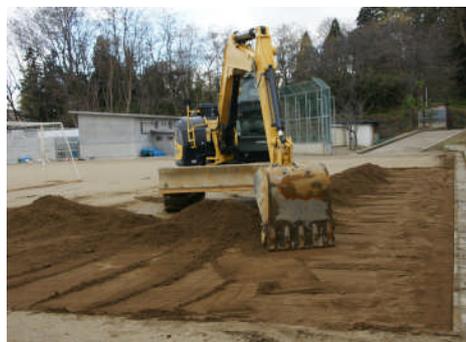
校庭の北側、サッカーゴールポストを中心とした、校庭の北側部分の表土除去の様子です。

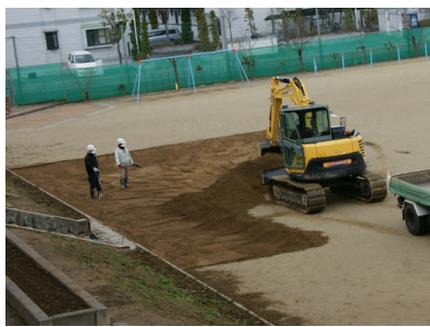
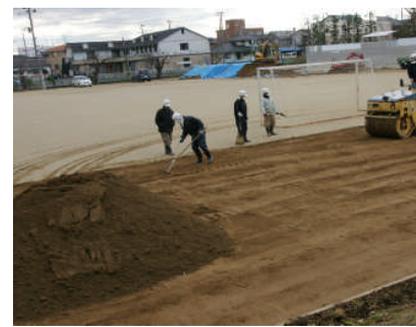
表土除去した後は、山砂を使って覆土をしてもらいました。

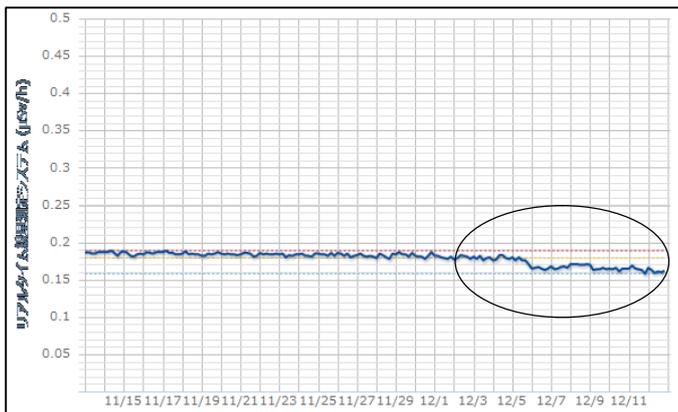
左のグラフは、南校舎前に設置してあるモニタリングポストで測定されたものをグラフ化したものです。(直近1ヶ月分)校舎近くの校庭の表土除去をした時期からの変化です。

ちなみに、12月13日(木)8:00A.M.時点での、直近1日の測定データは、線量の平均値 0.161 μ Sv/h、線量の最小値は 0.138 μ Sv/h、線量の最大値でも 0.184 μ Sv/h でした。
